Servicio de Traumatología y Ortopedia- Instituto Allende - Sanatorio Allende - Córdoba, Capital – Argentina.

Presentamos un caso de lesión del nervio ciático, a nivel de su bifurcación, producida durante la toma del injerto de tendón autólogo de isquiotibiales en una cirugía de reconstrucción artroscópica de LCA.

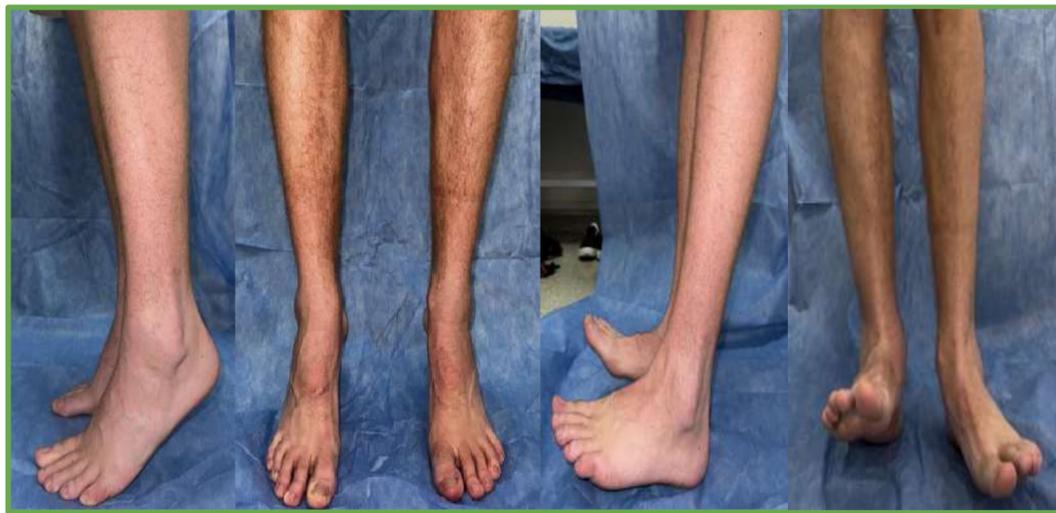
Figura 2: Control al año postquirúrgico. Recuperación motora y sensitiva completa del nervio ciático.

Se realizó cirugía de descompresión del nervio ciático en su bifurcación, utilizando un abordaje posterior al hueco poplíteo (Figura 4). Se llevó a cabo epineurolysis del nervio ciático y sus ramas poplíteas, epineurotomía del nervio ciático poplíteo externo tras comprobar su falta de respuesta durante la electroestimulación. A las seis semanas, el paciente comenzó a recuperar progresivamente la función motora del miembro inferior. Al año postoperatorio recuperó completamente la función motora (M5), con recuperación de la sensibilidad, levemente disminuida en relación al miembro contralateral (Figura 2).

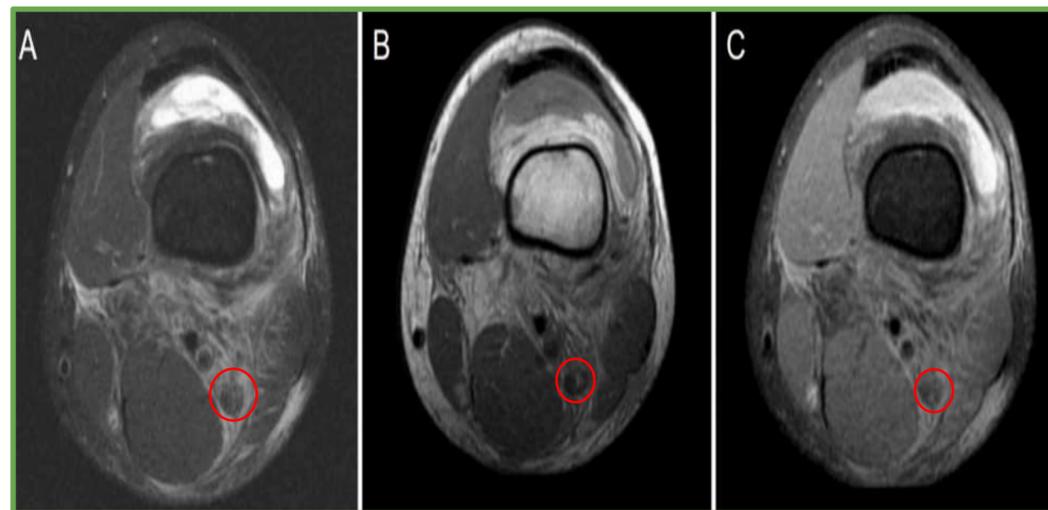
Paciente masculino de 20 años consultó 6 semanas después de una cirugía de reconstrucción artroscópica del LCA en la rodilla izquierda, tras un trauma en BMX. Se utilizó injerto autólogo de tendón de isquiotibiales (semitendinoso-recto interno) homolateral. Postquirúrgico, presentó incapacidad para flexionar y extender el tobillo y los dedos, además de hipoestesia en la región inferior de la rodilla (Figura 1). En el examen físico, se encontró signo de Tinel positivo en el ángulo superior del rombo poplíteo. Las radiografías confirmaron la correcta colocación de los túneles e implantes. Estudios de RMN y ecografía mostraron un engrosamiento del nervio ciático antes de su bifurcación, con un diámetro de 114 mm², comparado con 17 mm² del lado derecho (Figura 3).

Figura 3: RNM de rodilla izquierda. Cortes axiales, nervio ciático justo previo a su bifurcación.

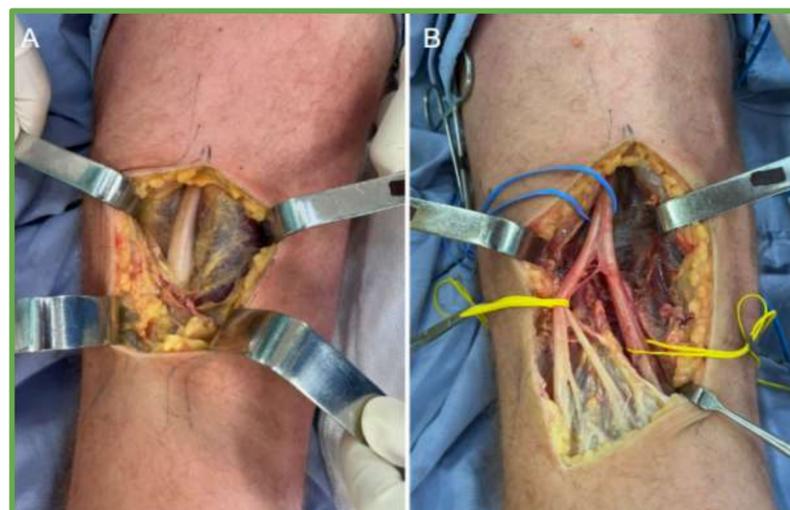
Figura 4: Imágenes intraquirúrgicas. A. Nervio ciático justo por encima de su bifurcación, se encuentra comprimido por un tejido fibroso. B. Bifurcación del nervio ciático

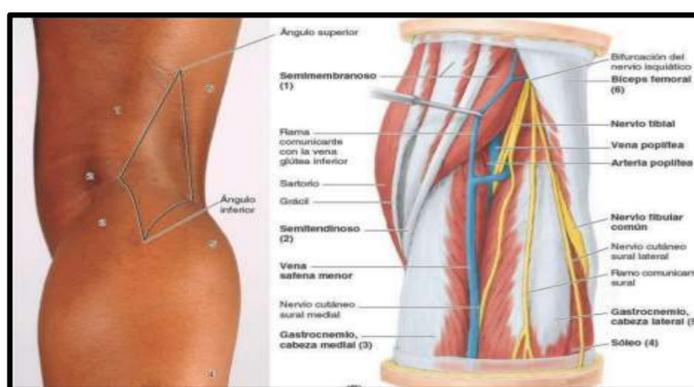
Figura 5: Esquema anatómico del hueco poplíteo.

La lesión del nervio ciático durante la toma de injerto de tendón semitendinoso-recto interno es rara, con solo un caso reportado. Aunque la cirugía artroscópica es generalmente segura, esta complicación puede ser invalidante y, en el caso mencionado, requirió exploración, neurolisis y epineurotomía, con un pronóstico incierto. Para prevenir esta lesión, es crucial el avance del stripper hacia la tuberosidad isquiática, manteniéndolo subcutáneo, así como cuidar la posición de la pierna para minimizar la exposición y elongación del nervio ciático y los tendón (Figura 5 y 6).

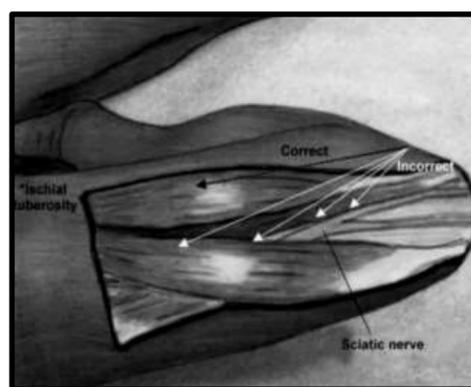
Figura 6: Esquema anatómico del hueco poplíteo.
